## COMUNE di COLLE di Val d'ELSA Provincia di SIENA

### Adeguamento dell'Impianto di Depurazione in Loc. "Molino del Sasso" Campiglia dei Foci

n°PdI: MI_FOG-DEP03_06_0120	ID Progetto: LA2 20 021	Elaborato: <b>S   T   I   03</b>
DOCUMENTAZIONE FOTOGRAFICA		Emissione: <b>Settembre 2020</b>
		Scala:

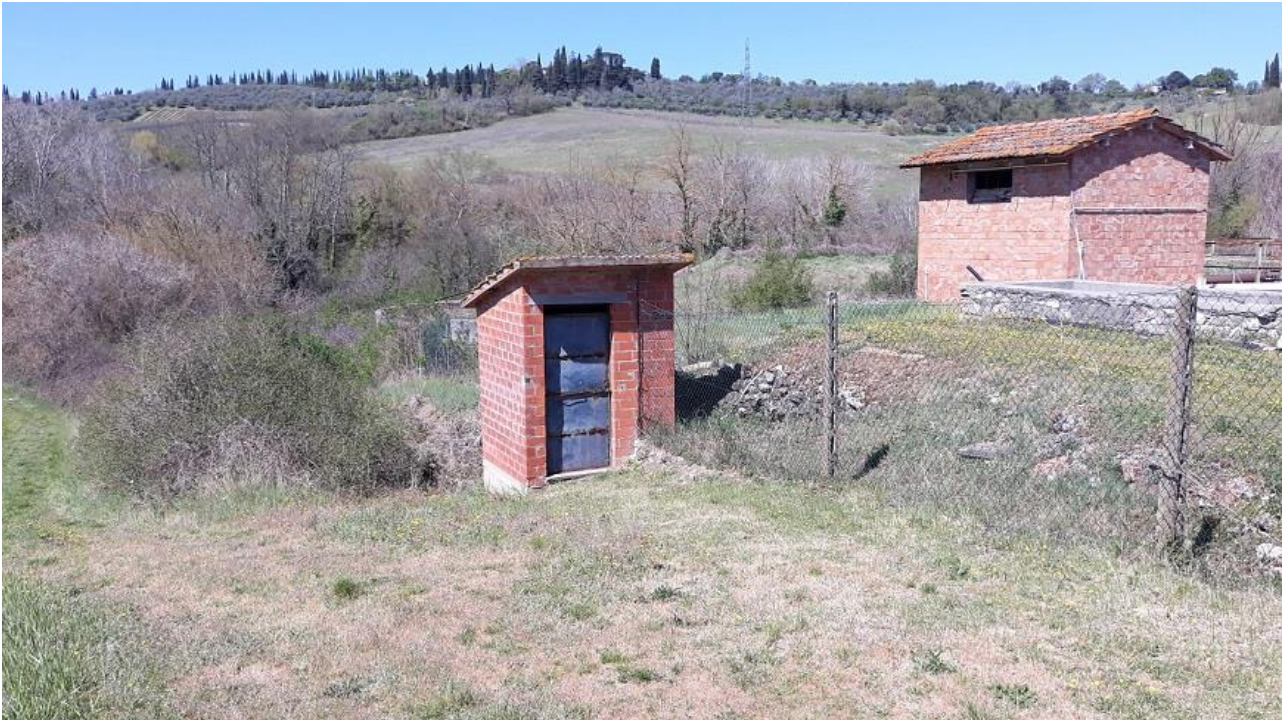
Figura 1 - Vista da sud-est sul pozzetto di arrivo e recinzione esterna

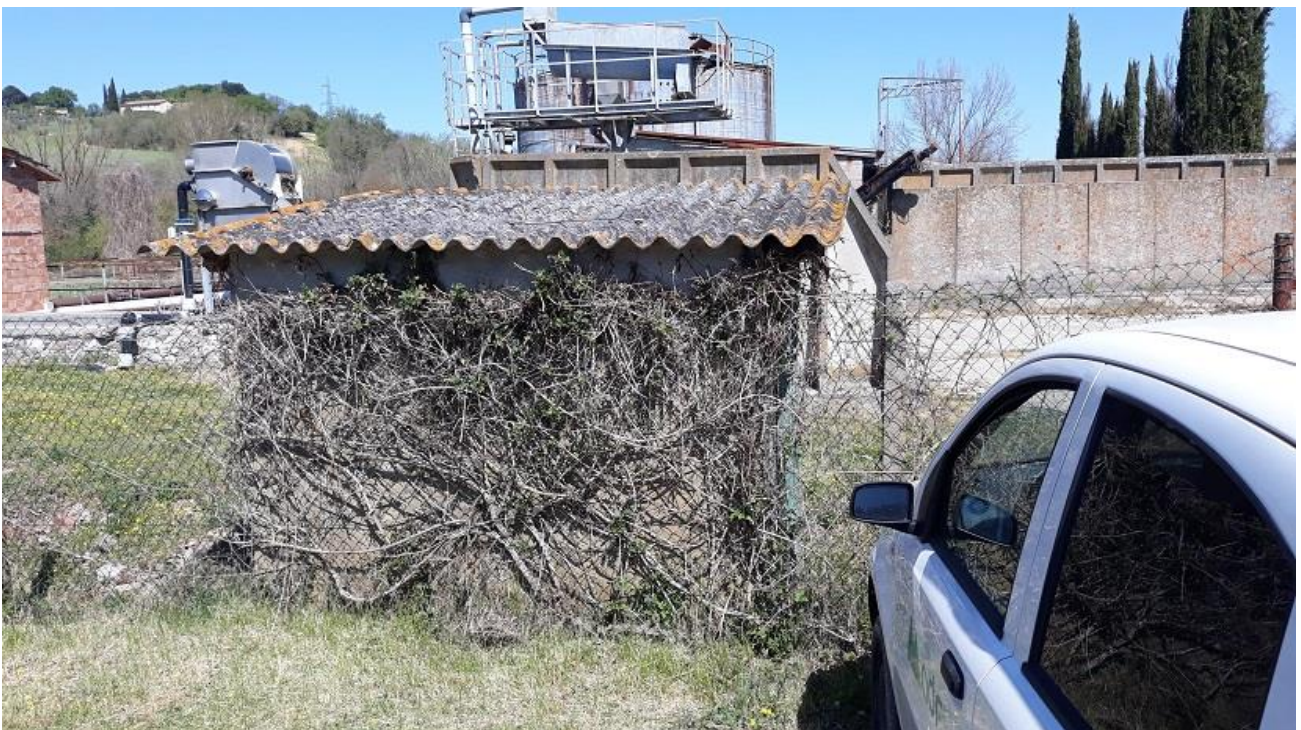
Figura 2 - Vista del locale magazzino da demolire

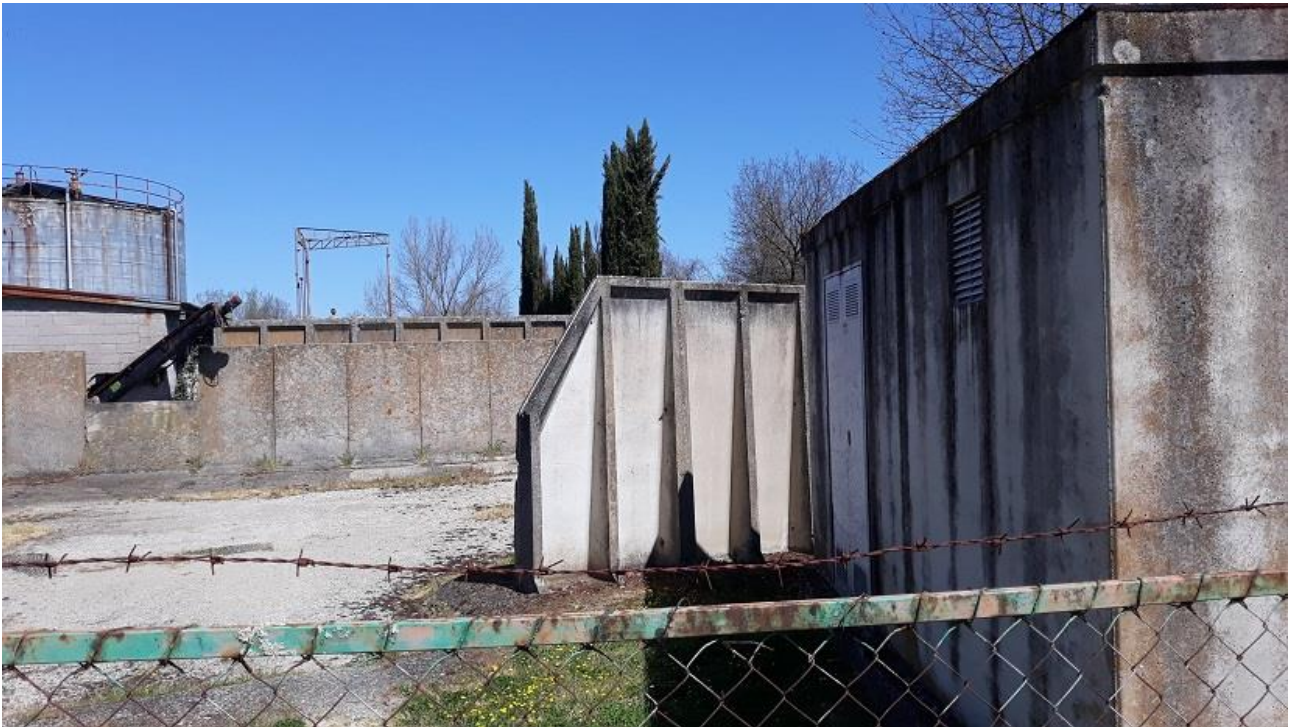
**Figura 3 - Vista da sud del muro da demolire**

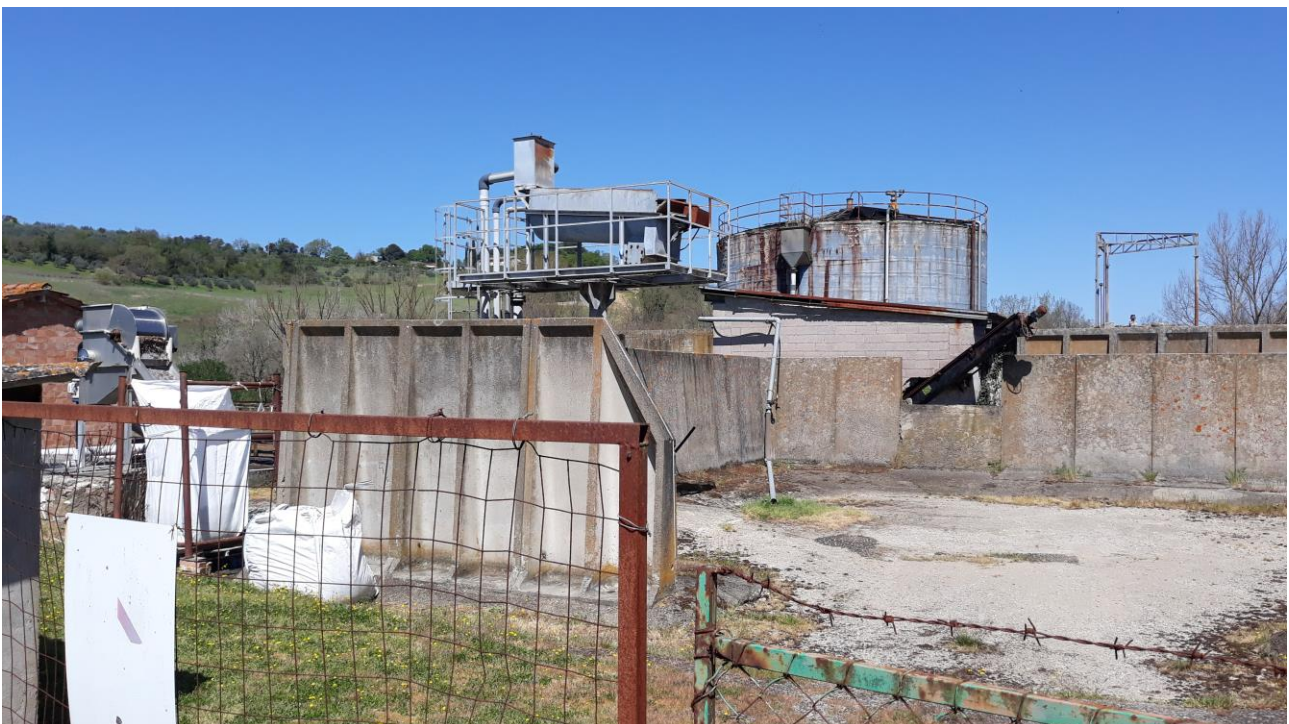
**Figura 4 - Vista da sud-est del muro e della struttura metallica da demolire**

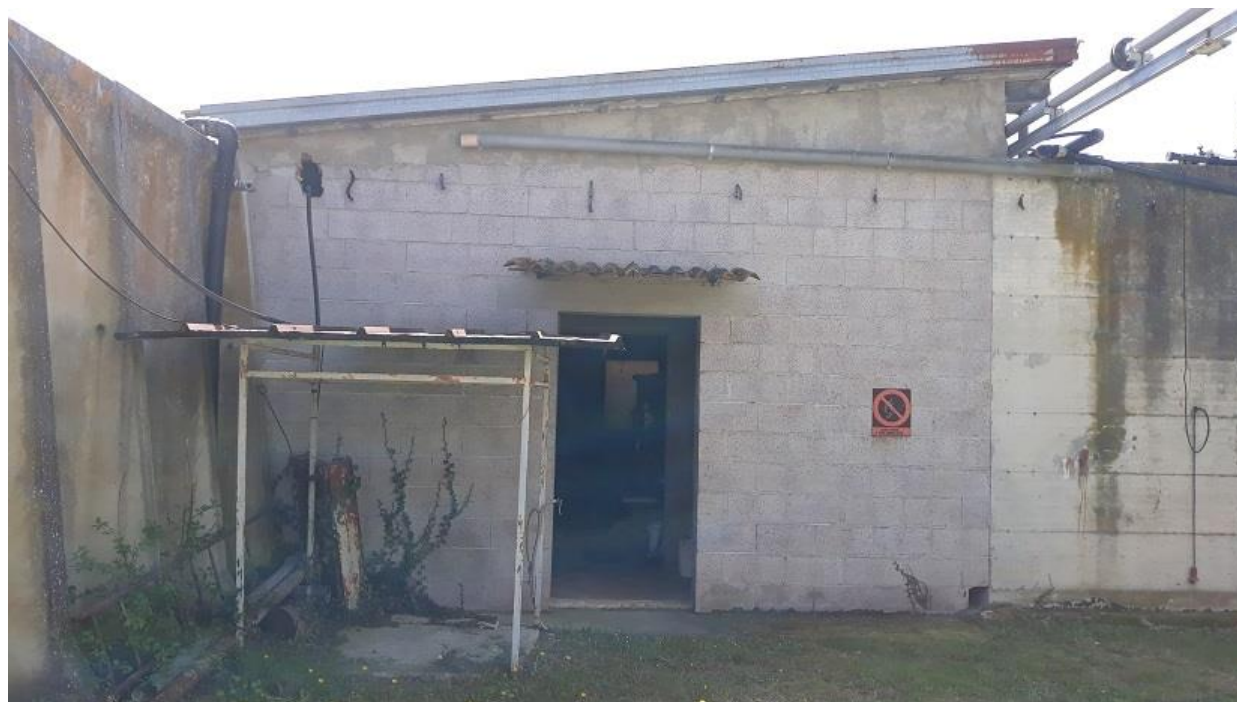
**Figura 5 - Vista da Nord del fabbricato ex nastropresse da demolire**

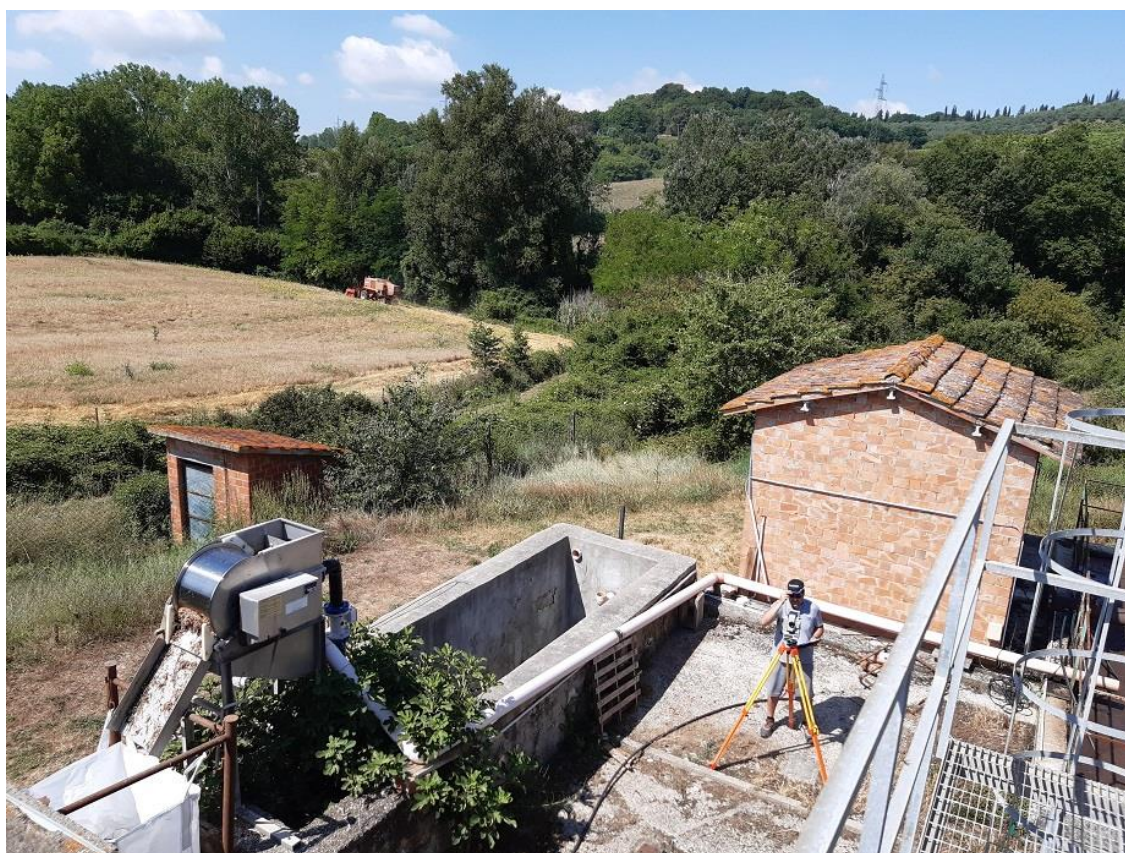
**Figura 6 - Vista da Est sui pretrattamenti attuali**

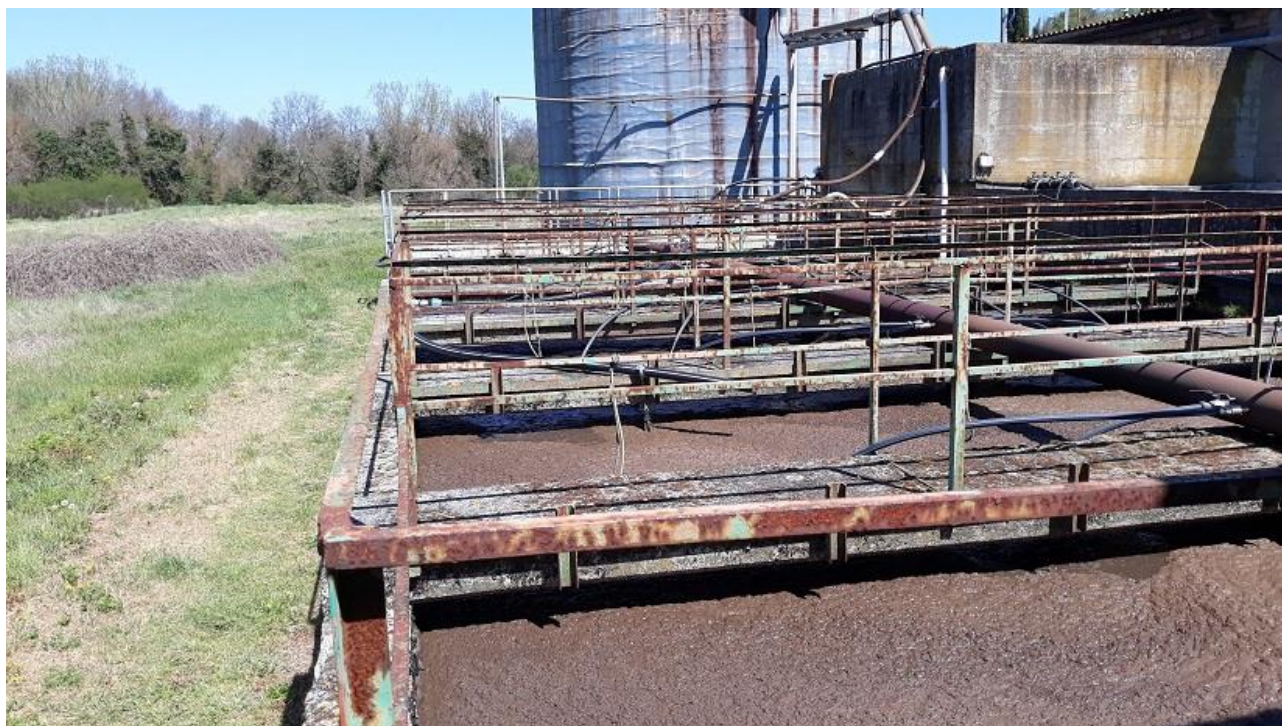
**Figura 7 - Vista da sud della vasca di ossidazione esistente**

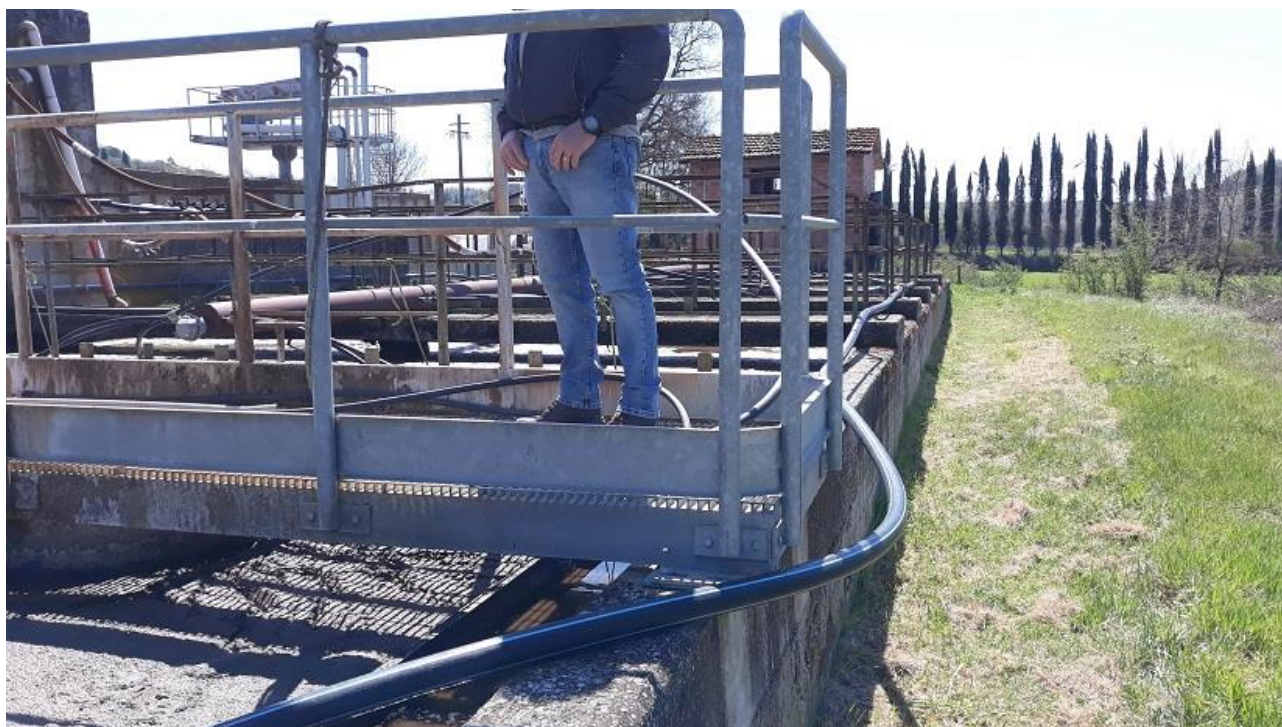
**Figura 8 - Vista da nord della vasca di ossidazione esistente**

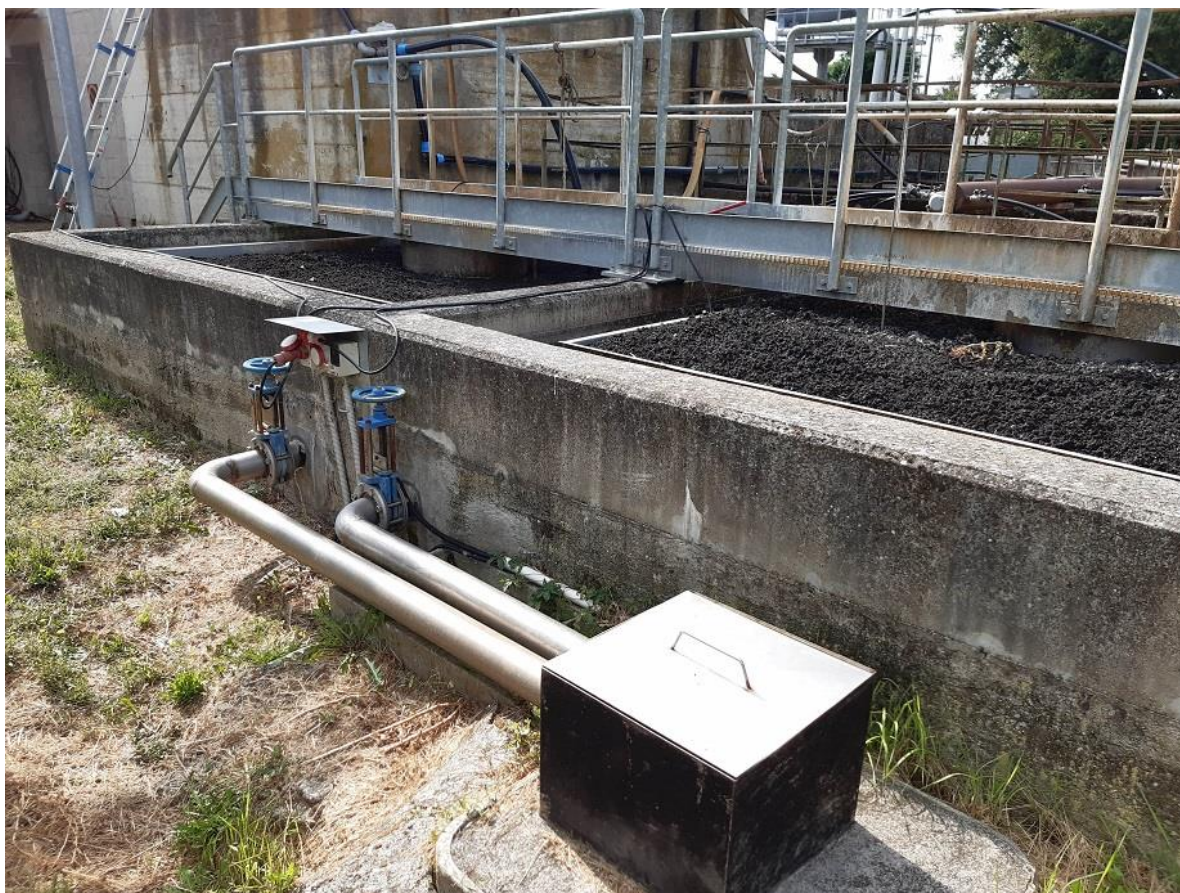
**Figura 9 - Vista da Nord del pozzetto di campionamento e dei sedimentatori statici**

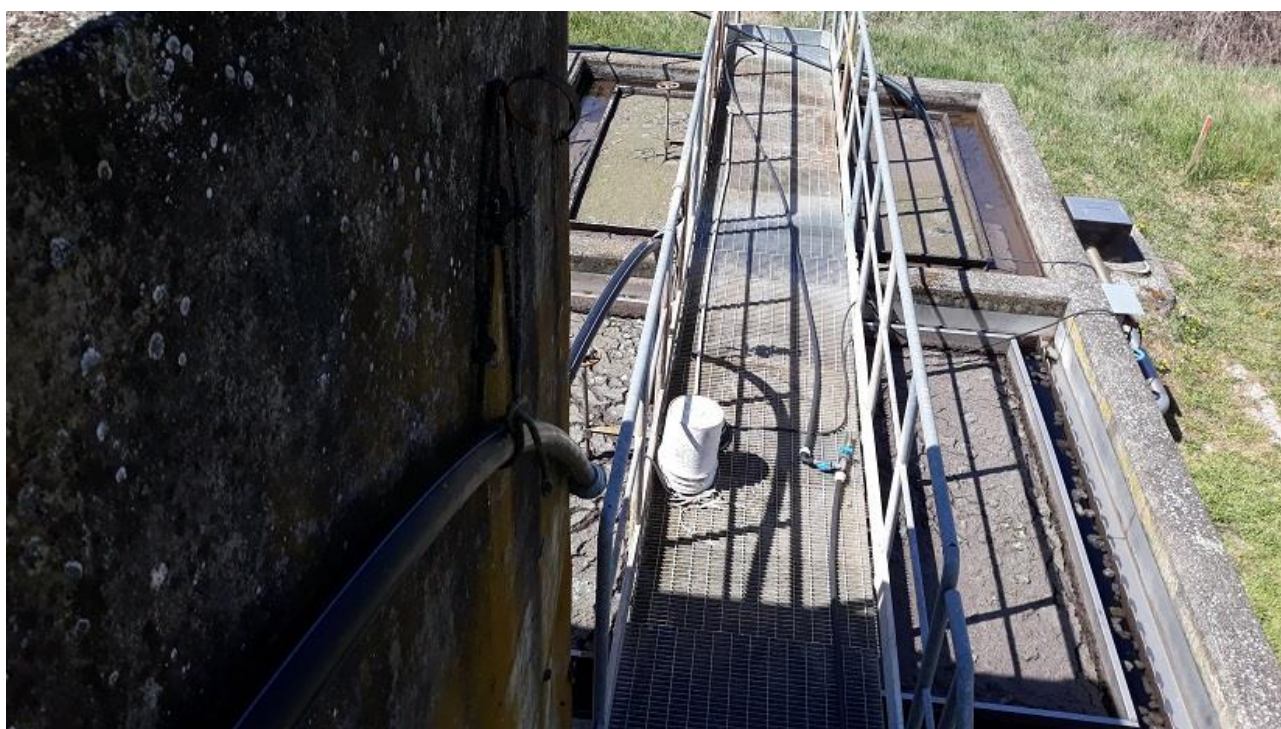
**Figura 10 Vista da Est dei sedimentatori statici**

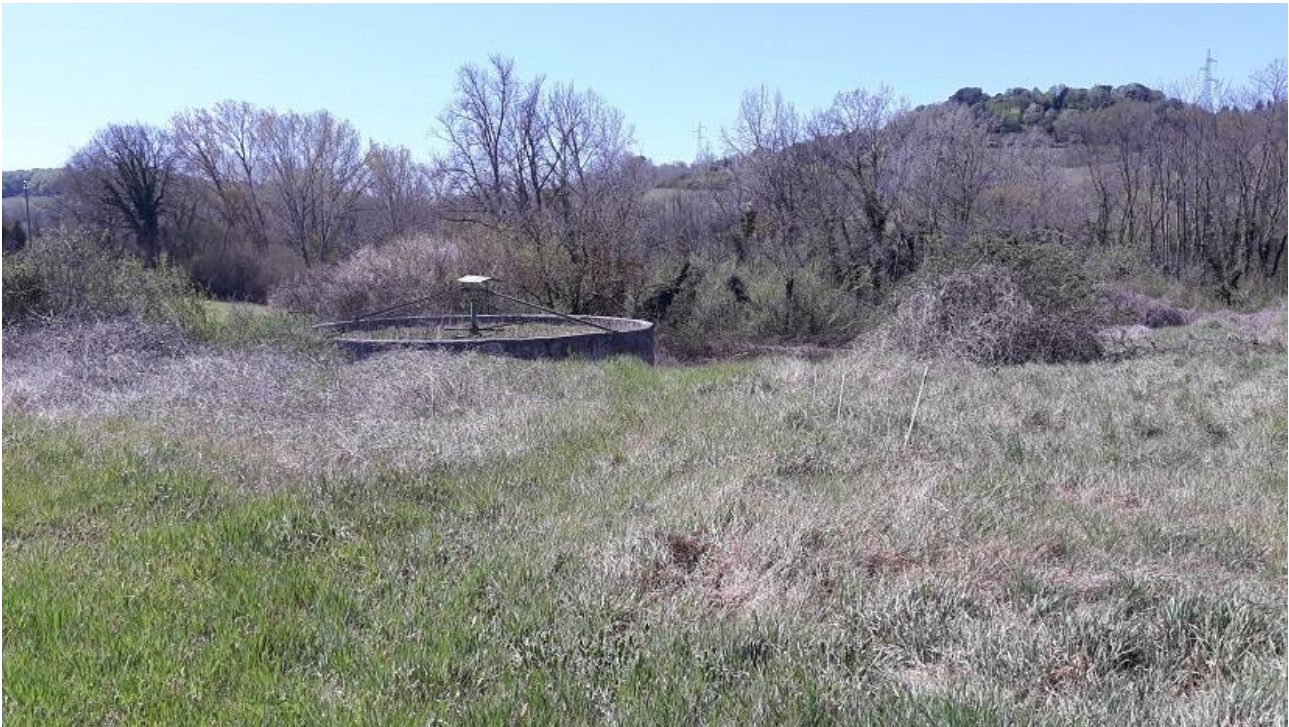
**Figura 11 - Vista da Est del versante lato fosso**

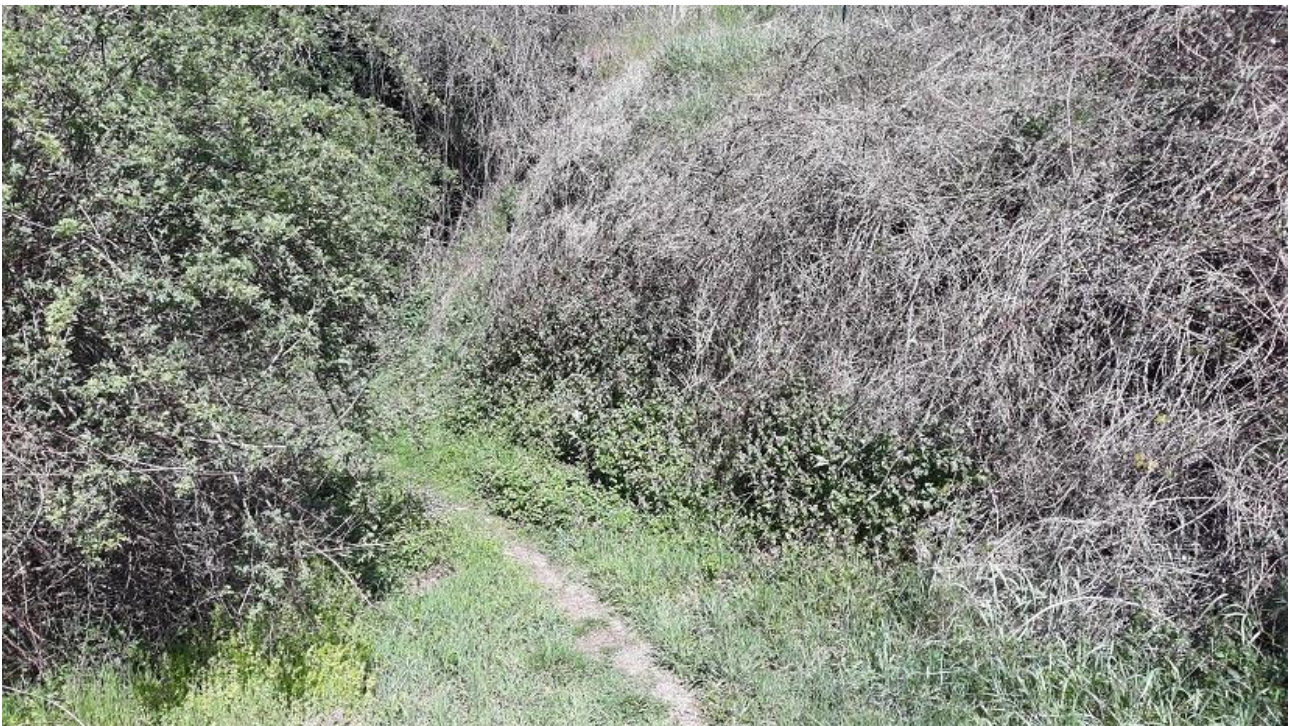
**Figura 12 - Vista del viale di accesso allo scarico al fosso**

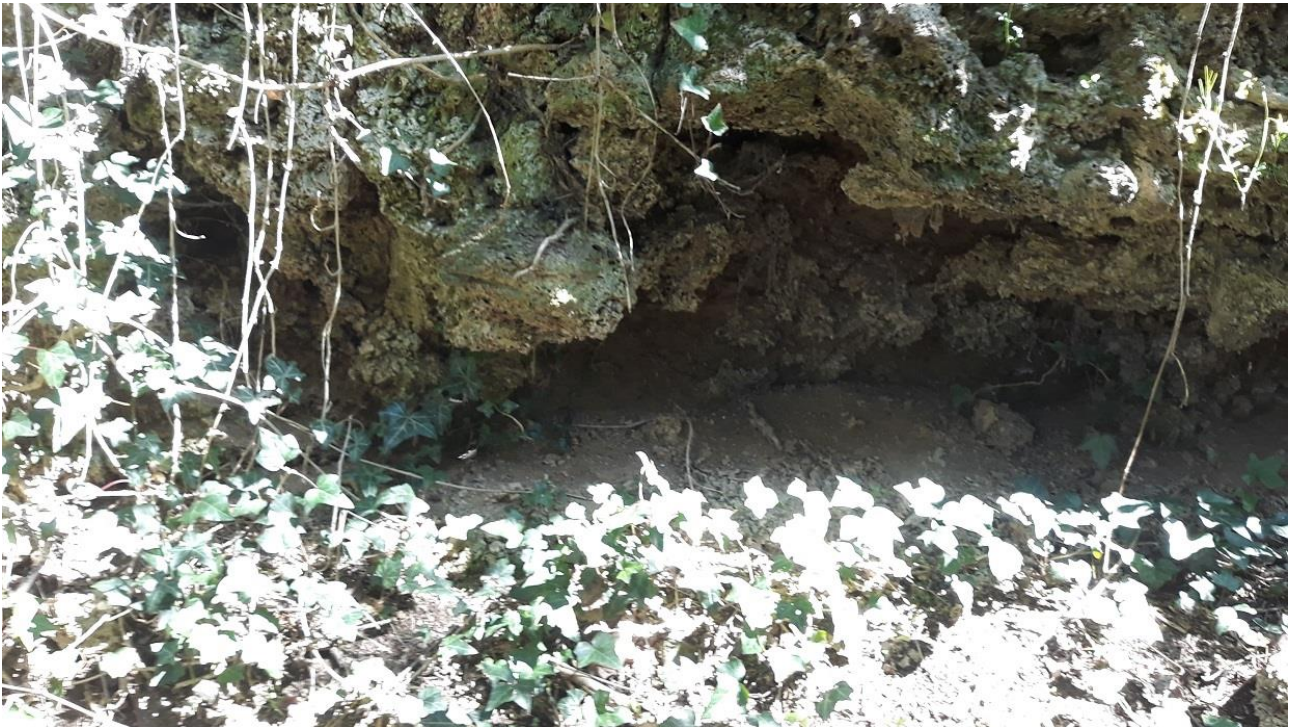
**Figura 13 - Vista del piede della parete con instabilit**
